# Mysterie ontrafeld: lage luchtvochtigheid oorzaak van zieke kindjes en medewerkers in kinderdagverblijf Bambi (Beringen).

***Twee winters lang kampte kinderdagverblijf Bambi met opvallend veel zieke kinderen en medewerkers. Het team van verantwoordelijke An Derijck stond voor een raadsel. Allerhande maatregelen, zoals het gebruiken van andere ontsmettingsproducten of het aanpassen van de HVAC-regeling, brachten geen zoden aan de dijk. De boosdoener bleek uiteindelijk de lage luchtvochtigheid die veroorzaakt werd door de combinatie van ventilatiesysteem D met de vloerverwarming.***

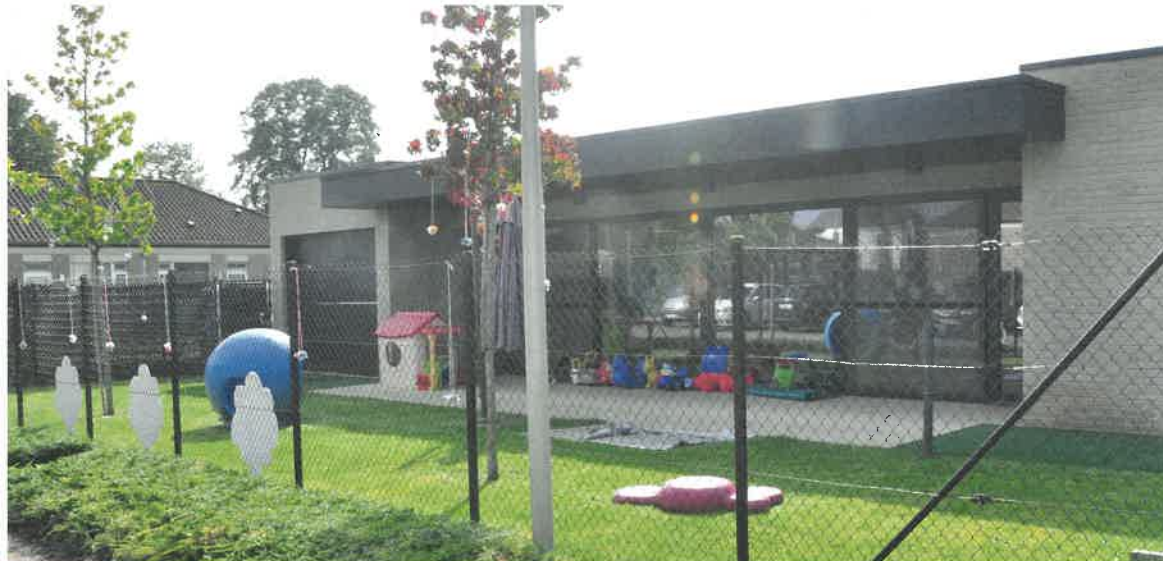
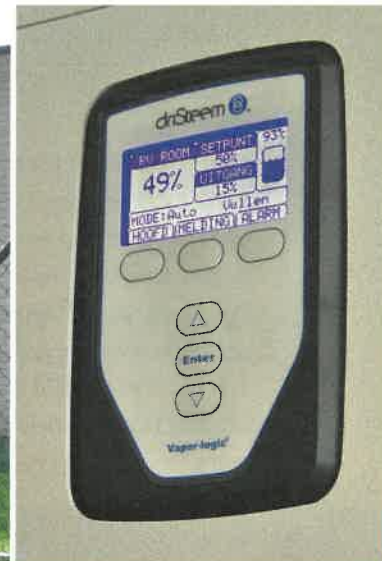
Marc Vanhees: “Er wordt stoom geïnjecteerd via een sonde in de luchtkanalen, vlak achter de ventilatie-units, bij het vertrek van de luchtkanalen. Aangezien het om stoom gaat is het gevaar voor legionellabesmetting eerder beperkt, alles is kiemvrij. Een te lage vochtigheid is niet goed voor de kinderen en medewerkers, ook de materialen kunnen eronder lijden. Die drogen uit en kunnen krimpen, waardoor scheuren of spleten opduiken. We laten echter voortaan op regelmatige basis luchtstalen nemen ter controle.”

“Eind 2016, toen zaten we in de tweede problematische winter, brachten we enkele mensen rond de tafel. Eerst de installateur van de vloerverwarming en ventilatie”, gaat Marc voort. “Die stak vervolgens zijn licht op bij collega-experten, want ook hij had dit probleem nog niet meegemaakt. Zo kwamen we uiteindelijk uit bij de oplossing: een systeem dat zorgt voor stoombevochtiging in de luchtkanalen. Het systeem werd in februari 2017 in

werking gesteld en we zagen meteen het positieve effect. Het toestel staat ingesteld om een luchtvochtigheid van 50% na te streven.”
